# CANTIERE S. LORENZO

INTERVENTO EDILIZIO CORSO  
DI PORTA TICINESE 32 MILANO

**GATE CENTRAL - UN PROGETTO DEL GRUPPO BUILDING**

SCAVI IN AMBITO URBANO - PROGETTAZIONE ED  
ESECUZIONE DELLE OPERE DI SOSTEGNO DELLE TERRE

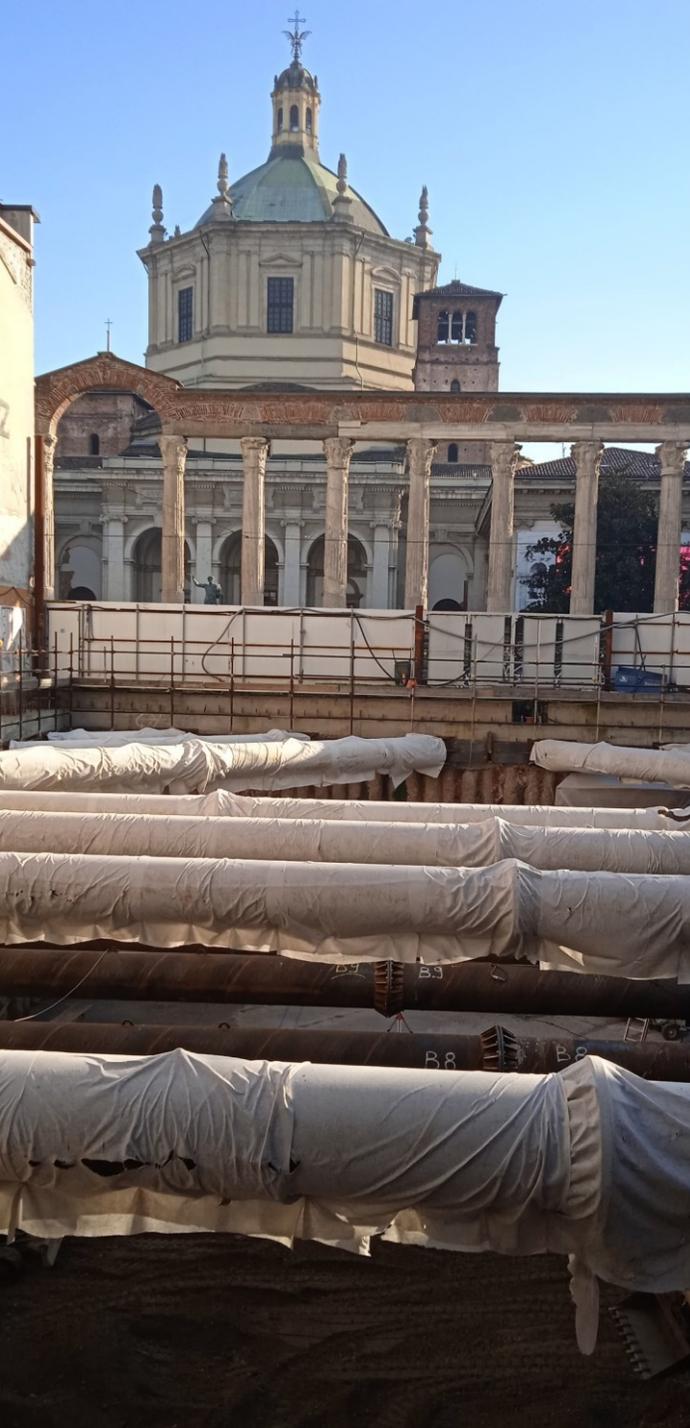
1. COLONNE DI SAN LORENZO DI EPOCA ROMANA
2. EDIFICI IN MURATURA DI 6-7 PIANI FUORI TERRA, DI PESO CONSIDEREVOLE E CON STATI FESSURATIVI EVIDENTI E DIFFUSI
3. EDIFICI SOPRAELEVATI IN EPOCA RECENTE
4. EDIFICIO IN C.A. ANNI '60 DI 7-8 PIANI FUORI TERRA

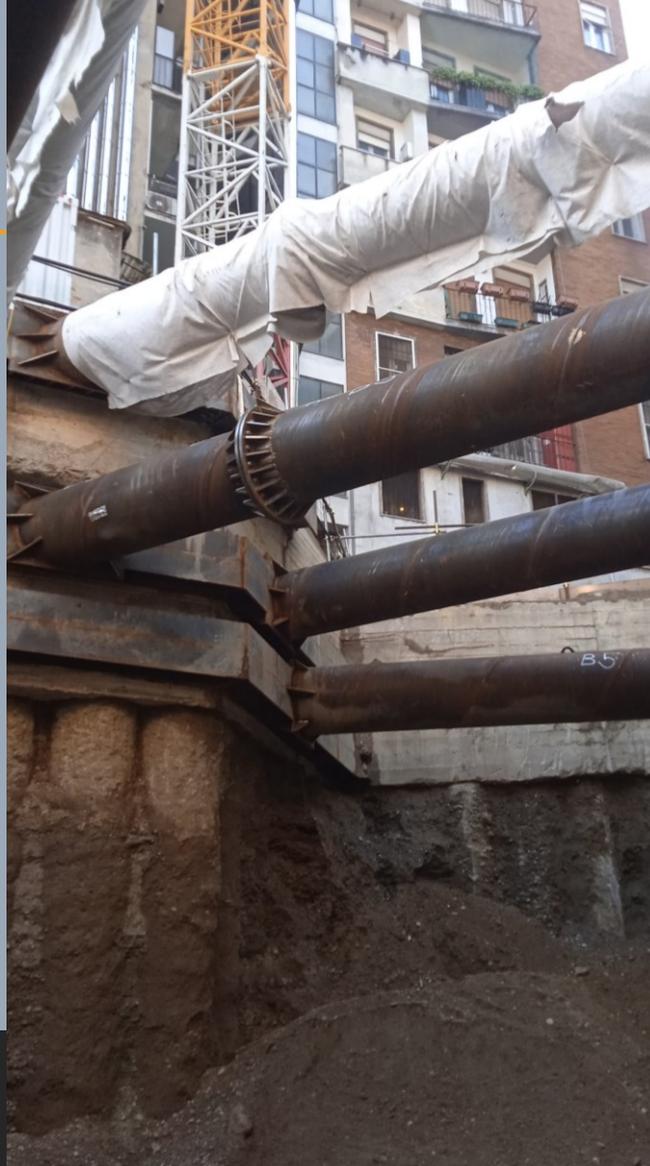
- PALI AD ELICA CFA GENERALMENTE DI DIAMETRO  $\phi 800\text{MM}$  CON SISTEMA DI CONTRASTI INTERNI TRAVI+PUNTONI METALLICI (N. 2 ORDINI DI CONTRASTO)
- NELLA SEZIONE LATO COLONNE DI S. LORENZO, PER RISPETTARE LE DISTANZE MINIME DELLE OPERE DALLE COLONNE, È STATO ADOTTATO UN PALO AD ELICA DI DIAMETRO MINORE ( $\phi 400\text{MM}$ ).

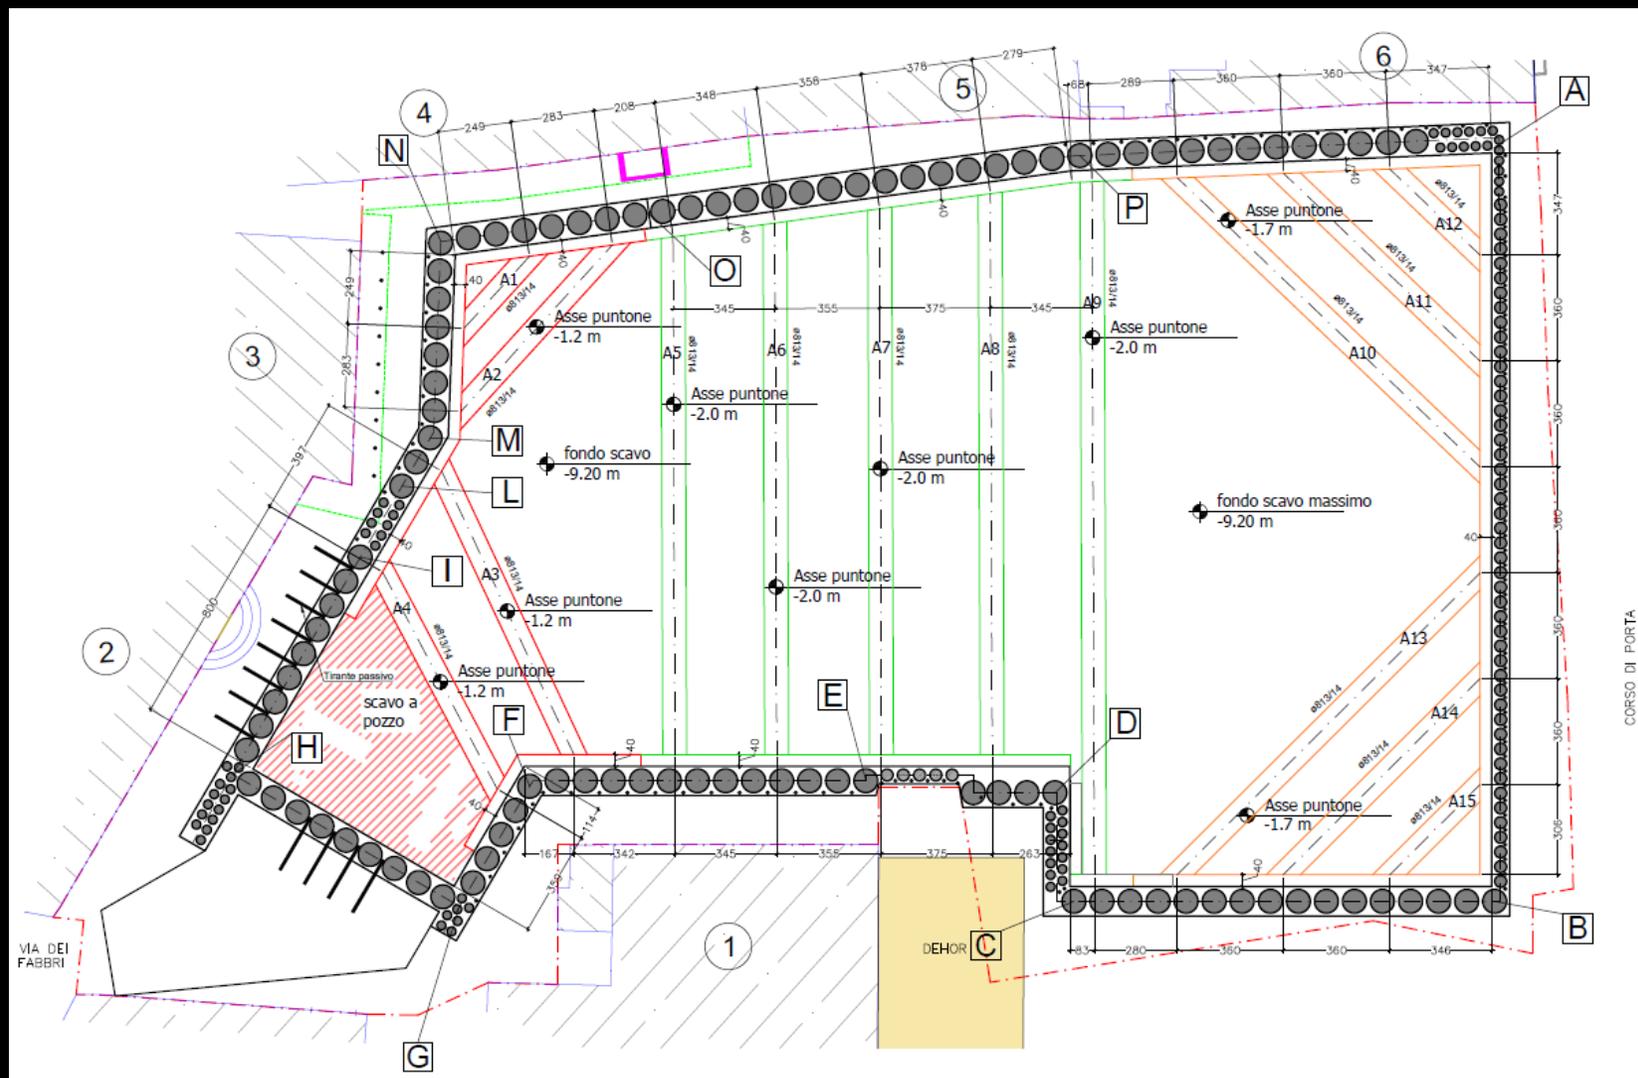
FIG. 1 - PLANIMETRIA DI PROGETTO

LE FIGURE SEGUENTI MOSTRANO IN PLANIMETRIA ED IN SEZIONE LE OPERE DI SOSTEGNO E GLI ELEMENTI DI CONTRASTO PREVISTI IN FASE PROGETTUALE.

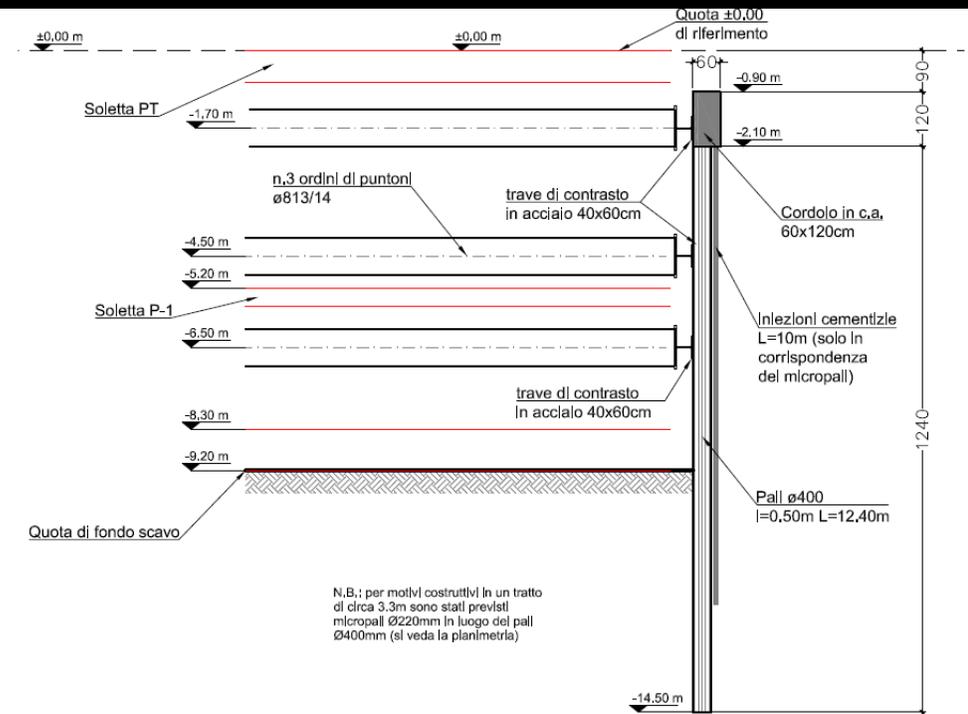
FIG. 3 - SEZIONE DI PROGETTO LATO COLONNE DI S. LORENZO (PALI CFA φ400)

P.S.: IN FASE DI CANTIERE IL NUMERO DI ORDINI DI CONTRASTI E' STATO RIDOTTO DA 3 A 2 GRAZIE ALLE MISURE ACQUISITE DAL PIANO DI MONITORAGGIO

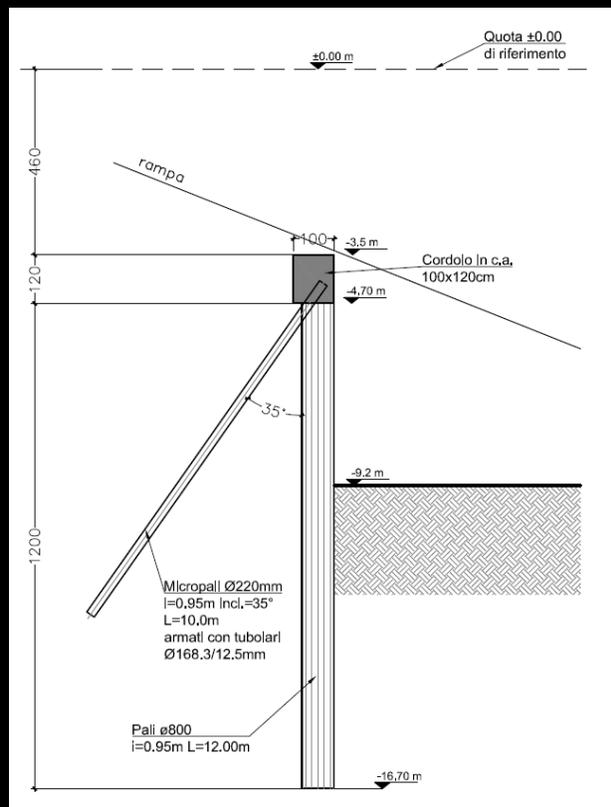
FIG. 4 - SEZIONE DI PROGETTO A CAVALLETTO (ZONA RAMPA)

- SU ALCUNI TRATTI DELLE PALIFICATE (IN PARTICOLARE IN CORRISPONDENZA DEGLI EDIFICI PIÙ PROBLEMATICI) SONO STATE PREVISTE INIEZIONI CEMENTIZIE A BASSA PRESSIONE POSTE TRA I PALI E GLI EDIFICI STESSI.
- IN UN TRATTO SONO STATI REALIZZATI ANCHE MICROPALI SUB-VERTICALI A CAVALLETTO PERCHÉ C'ERA LA NECESSITÀ IN UNA FASE DEL CANTIERE DI SCAVARE CIRCA 6 M A TERGO DI UN EDIFICIO ESISTENTE SENZA LA POSSIBILITÀ DI POSARE PUNTONI DI CONTRASTO.

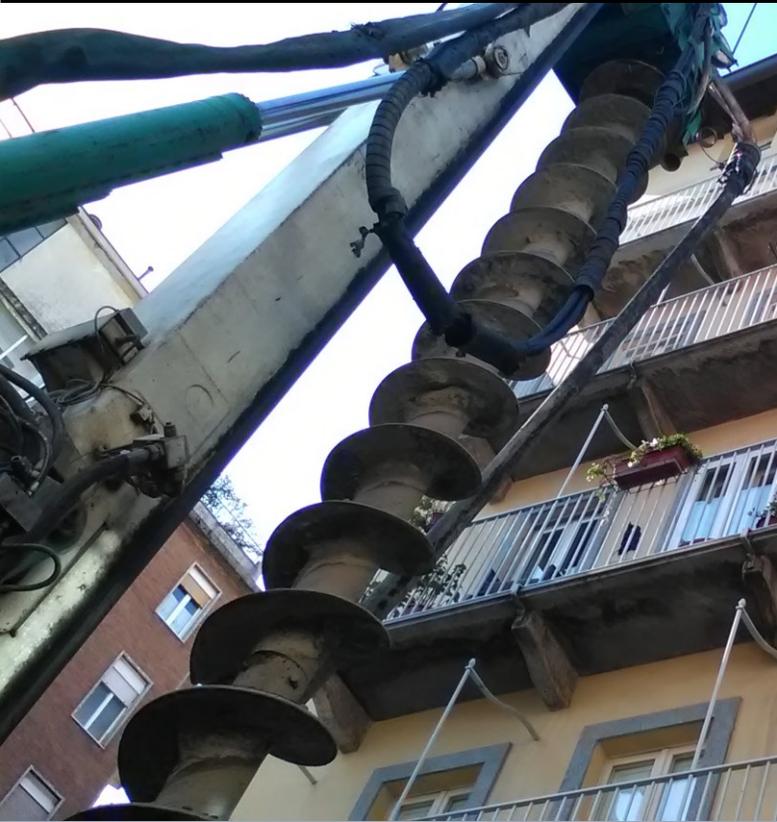
SONO STATI SCELTI PALI AD ELICA DI TIPO CFA IN CUI, COME NOTO, SI INSERISCE IL CALCESTRUZZO FLUIDO DURANTE LO SCAVO DEL FORO, RIDUCENDO AL MINIMO LE INTERFERENZE SUL TERRENO ED EVITANDO DI FATTO IL DETENSIONAMENTO DEL TERRENO. QUESTA SCELTA AVEVA LO SCOPO DI EVITARE POSSIBILI ASSESTAMENTI DEGLI EDIFICI CIRCOSTANTI DURANTE LA FASE DI ESECUZIONE DELLE PALIFICATE, EFFETTO CHE OVVIAMENTE NON PUÒ ESSERE SCHEMATIZZATO DAI MODELLI DI CALCOLO MA CHE POTEVA CREARE, ALLA LUCE DEL CONTESTO, QUALCHE SITUAZIONE DI POTENZIALE PERICOLO. LA TECNOLOGIA DEI PALI PERMETTEVA ANCHE DI CONTROLLARE IN CORSO D'OPERA LA PRESSIONE DEL GETTO DI CALCESTRUZZO E QUINDI LA CORRETTA FORMAZIONE DEL FUSTO DEL PALO. LA TECNOLOGIA DEI PALI CFA HA IMPOSTO UNA RIGIDA PROGRAMMAZIONE DELLA REALIZZAZIONE DEI PALI IN QUANTO LA POSA DELLE GABBIE DOVEVA ESSERE ESEGUITA SUBITO DOPO IL GETTO, PER EVITARE L'INDURIMENTO DEL CALCESTRUZZO CON CONSEGUENTI PROBLEMI DI POSA DELLE GABBIE.

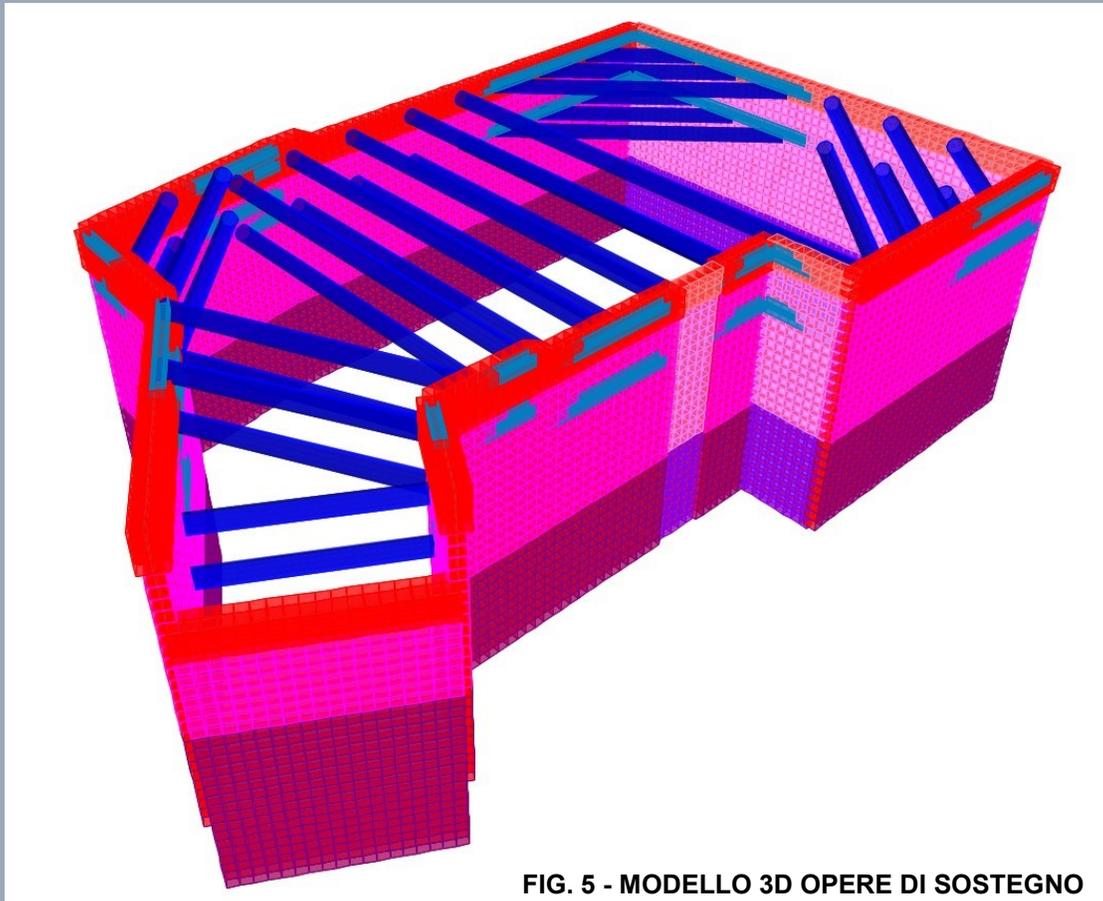
FIG. 5 - MODELLO 3D OPERE DI SOSTEGNO

IL DIMENSIONAMENTO DELLE OPERE DI SOSTEGNO È STATO ESEGUITO IN PRIMA BATTUTA DA MODELLI DI CALCOLO GEOTECNICO 2D SVILUPPATI MEDIANTE SOFTWARE FEM (RS2 EDITO DA ROCSCIENZE): QUESTI MODELLI HANNO SCHEMATIZZATO LE VARIE SEZIONI TIPO PRESENTI LUNGO LO SVILUPPO DELL'OPERA DI SOSTEGNO. LA PRESENZA DI UN ANDAMENTO PLANIMETRICO NON REGOLARE, CON ANGOLI DIVERSI A SECONDA DEI CASI E VARIABILI DA 90 A 135° CIRCA HA RESO NECESSARIO UN MODELLO 3D CHE POTESSE COGLIERE LE DIFFERENZE LEGATE APPUNTO ALLA IRREGOLARITÀ GEOMETRICA DELLO SVILUPPO DELLE PALIFICATE. COME SI POTRÀ VERIFICARE ANALIZZANDO LE PLANIMETRIE DI PROGETTO, ANCHE PER GLI ELEMENTI PUNTUALI COME I PUNTELLI, CON DIVERSE INCLINAZIONI RISPETTO ALLE PARATIE, OCCORREVA UN CALCOLO TRIDIMENSIONALE PER INDIVIDUARE CON MAGGIORE PRECISIONE LE AZIONI ASSIALI, TRASVERSALI E FLESSIONALI; DURANTE LA PROGETTAZIONE È STATO APPURATO CHE I MODELLI 2D NON SEMPRE POTEVANO INDIVIDUARE CON ADEGUATA PRECISIONE LE AZIONI DI PROGETTO. I MODELLI 3D SONO STATI ESEGUITI CON IL SOFTWARE FEM SAP2000+ IN CUI IL TERRENO È STATO SCHEMATIZZATO CON MOLLE NON LINEARI.

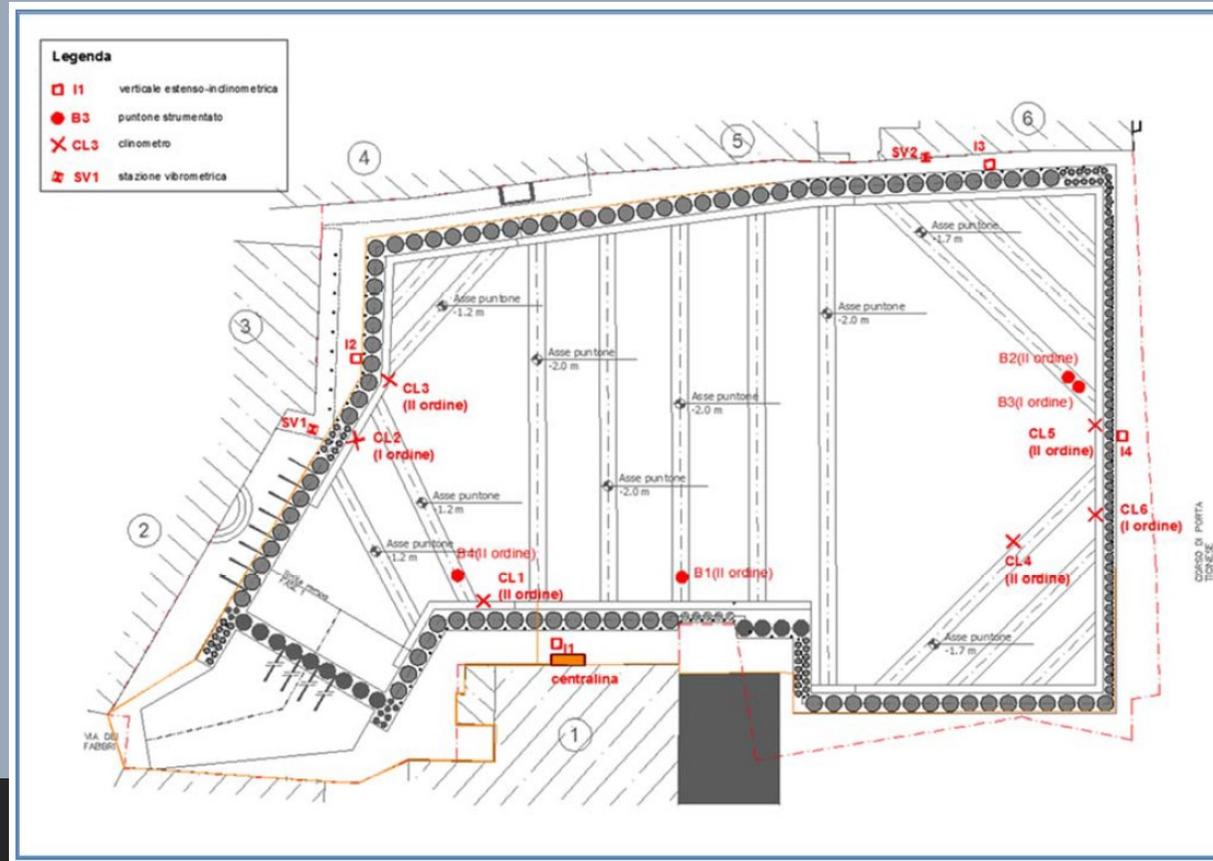
**FIG. 7 - PLANIMETRIA STRUMENTI DI MONITORAGGIO**

- 1) ESTENSO-INCLINOMETRI A TERGO PALIFICATE (PER MISURARE GLI SPOSTAMENTI VERTICALI ED ORIZZONTALI DEL TERRENO)
- 2) STAZIONI VIBROMETRICHE FISSATE ALLE STRUTTURE PORTANTI DEGLI EDIFICI (PER MISURARE LE VIBRAZIONI INDOTTE DAI LAVORI)
- 3) CLINOMETRI SULLA TESTA DEI PALI (PER MISURARE MOVIMENTI DELLE PARATIE)
- 4) BARRETTE ESTENSIMETRICHE SUI PUNTONI DI CONTRASTO (PER MISURARE I LIVELLI DI SFORZO-DEFORMAZIONI ASSIALI DEI PUNTONI)

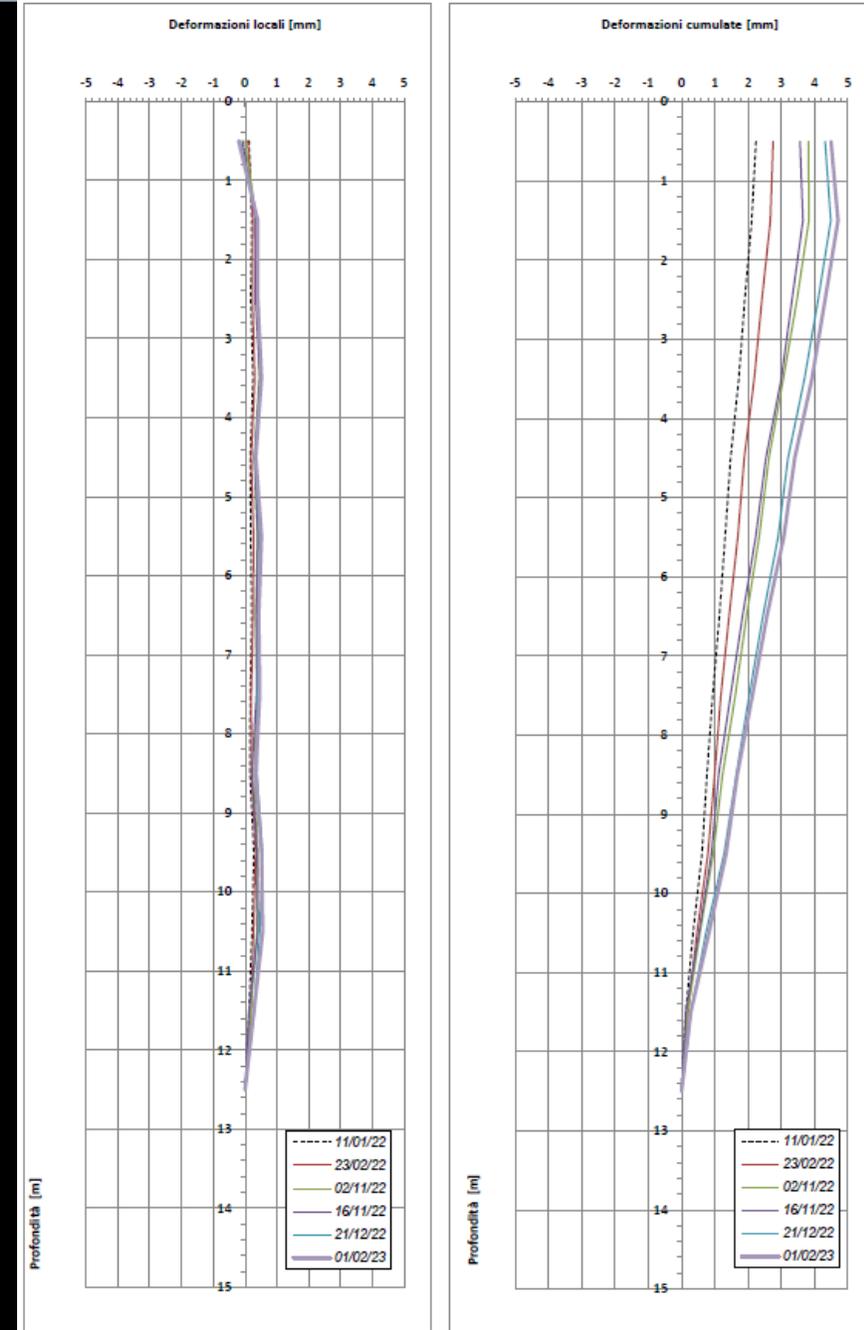
FIG. 8 ESEMPIO GRAFICO MISURE ESTENSIMETRICHE (MISURE DI TIPO DIRETTO)

DI SEGUITO SI RIPORTANO ALCUNI ESEMPI DI GRAFICI RELATIVI ALLE MISURE ACQUISITE DURANTE GLI SCAVI; IL MONITORAGGIO È STATO EFFETTUATO DALLA SOCIETÀ SOILDATA SERVICES S.R.L. DI ROBBIATE (LC).

L'ESPERIENZA CI DICE CHE LE MISURE DIRETTE, SEBBENE NON FORNITE IN CONTINUO, HANNO DATO LE INFORMAZIONI PIÙ UTILI. D'ALTRO CANTO, LE MISURE INDIRETTE, ACQUISITE IN CONTINUO, HANNO PERMESSO DI CONTROLLARE GIORNALMENTE IL CORRETTO ANDAMENTO DEI LAVORI. VA SEGNALATO CHE LE MISURE INDIRETTE HANNO COMUNQUE RICHiesto UN APPROFONDITO LAVORO DI ANALISI E VERIFICHE NUMERICHE PER POTER ESSERE CORRETTAMENTE INTERPRETATE: OCCORREVA INFATTI DEPURARE LE MISURAZIONI DAGLI EFFETTI AL CONTORNO, TRA CUI LA TEMPERATURA CHE INFLUIVA SPESSO IN GRANDE MISURA SUI DATI.

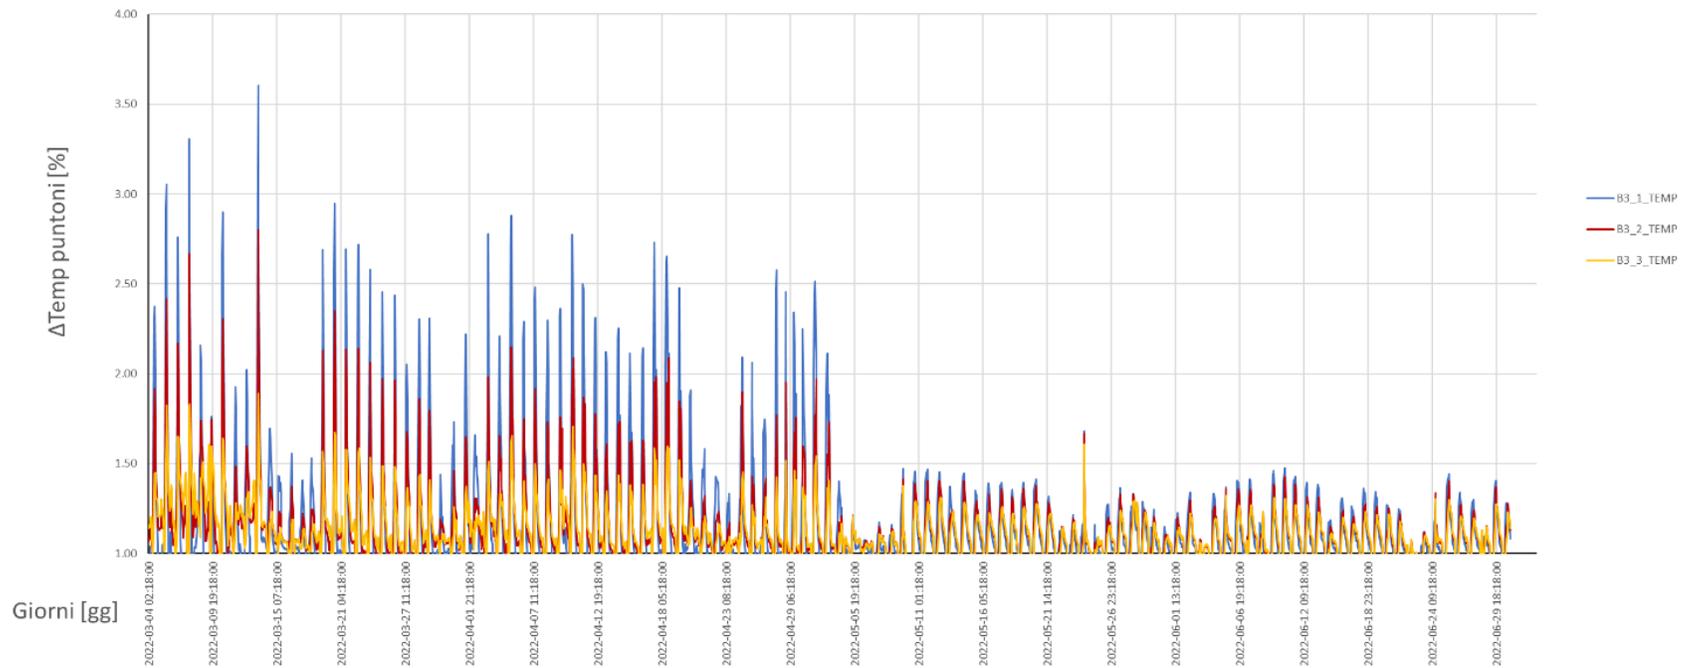
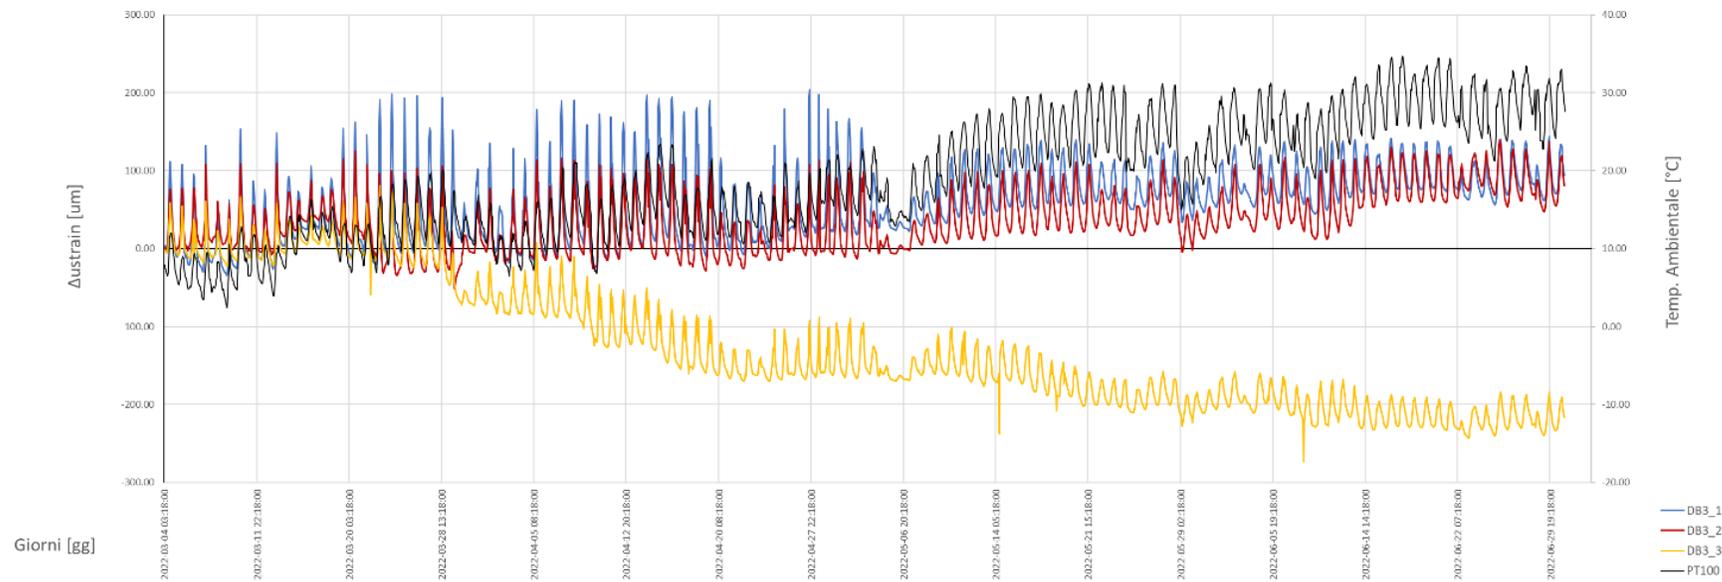
**FIG. 9 ESEMPIO GRAFICO MISURE BARRETTE (MISURE DI TIPO INDIRECTO)**

CONFRONTO Deformazioni - Temperatura

- IN CORSO D'OPERA È STATA RISCONTRATA UNA ELEVATA INFLUENZA DELLA TEMPERATURA SULLE AZIONI DI COMPRESSIONE SOPRATTUTTO DEI PUNTONI DI CONTRASTO DEL I ORDINE: DOPO UN ATTENTO STUDIO TECNICO-ECONOMICO, È STATA ADOTTATA UNA MODALITÀ DI MITIGAZIONE DELLE ESCURSIONI TERMICHE CON TELI IN TNT. CON TALE ACCORGIMENTO, IMMEDIATAMENTE È STATA RISCONTRATA UNA FORTE RIDUZIONE DELLA TEMPERATURA DEI PUNTONI CON CONSEGUENTE RIDUZIONE DELLE AZIONI ASSIALI SUI PUNTONI STESSI.
